FPA-5811-III

UN PLANCHER ÉTANCHE PAR SOUCIS ENVIRONNEMENTAL

Plancher d'une salle de récupération de matières dangereuses.

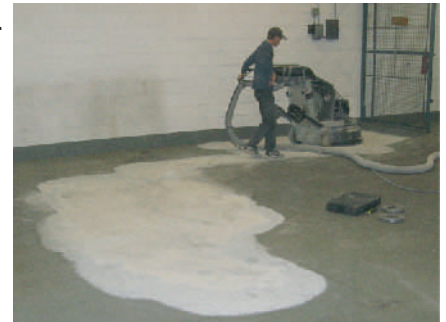
Le revêtement en place était écaillé et usé. Pour une question environnementale, le plancher devait être refait à la manière d'un bassin de rétention.

1. Préparation de surface avec meules diamantées.
2. Scellement des fers angles d'aluminium avec le Belzona 1121 XL Metal.
3. Pose du revêtement Belzona 5811 Immersion Grade à l'aide de rouleaux.
4. Résultat final : une application complètement étanche résistante aux produits chimiques et au passage des chariots élévateurs
