# SAVOIR-FAIRE *En action*

SHM12-1321-I

## BELZONA REDONNE DE L'ADHÉRENCE À DES ROULEAUX D'ENTRAÎNEMENT

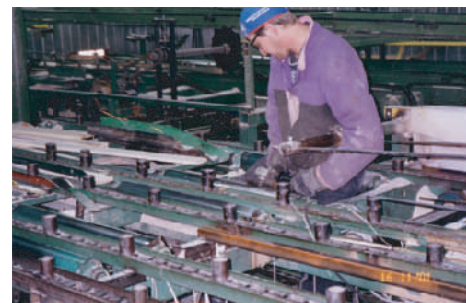
1. Préparation de surface des rouleaux avec une brosse d'acier rotative de type "Double X" de la compagnie Walter.
2. Application d'une couche (20 mils) de Belzona.
3. On utilise environ 3 fois plus d'agrégat que de 1321 car il y a toujours des pertes (au sol) au moment du versement.
4. La solution Belzona est en service. La restauration de 3 rouleaux sur six permet de gagner de l'efficacité et de la productivité.
