SAVOIR-FAIRE *En action*

SHM12-1321-V

BELZONA AMÉLIORE LA MANUTENTION DANS L'INDUSTRIE DU BOIS DE SCIAGE

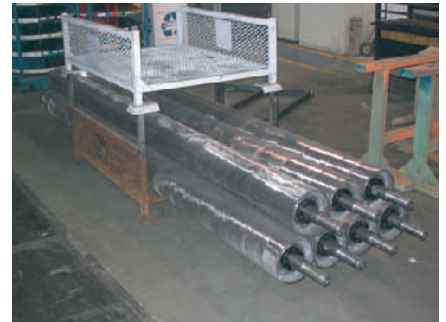
1. La surface des rouleaux est préparée à l'aide d'une sableuse rotative.
2. Application du 1321 à l'aide d'un applicateur Belzona fourni.
3. Saupoudrage de l'agrégat fin sur les rouleaux.
4. Finition des rouleaux. La période de séchage est d'environ 24 heures.
