FPA8-1321-I

BELZONA SÉCURISE UNE PENTE DE COULOIR EN BÉTON

Long couloir incliné en béton.

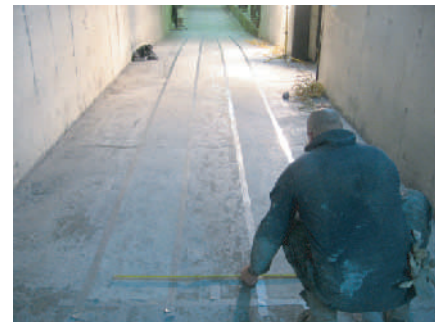
1. Délimitation des deux bandes à l'aide de ruban adhésif.
2. Préparation de surface à l'aide d'une meule; tout revêtement antérieur doit être éliminé.
3. L'agrégat est versé sur le 1321 Ceramic S-Métal préalablement appliqué à l'épaisseur de 17 mil..
4. On retire les rubans immédiatement après l'application.
