# SAVOIR-FAIRE *En action*

VPF1-2131-I

## BELZONA 2131 D&A FLUID ELASTOMER RÉPARE DES VALVES À CLAPET

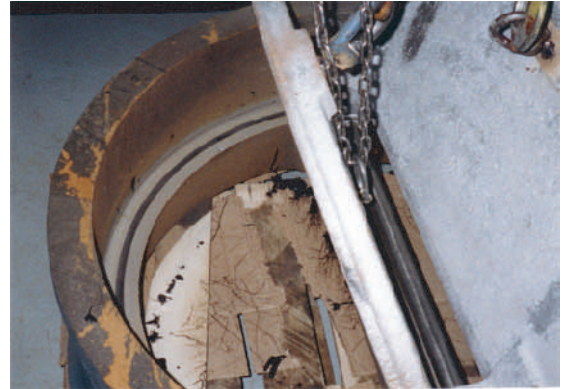
1. Vue de la valve et de la préparation de surface du col du siège.
2. Le 2131 D&A Fluid Elastomer est versé.
3. Le clapet est déposé et fermé pour un moulage efficace.

Le clapet a été utilisé pour mouler le joint d'étanchéité. Il faut manipuler le clapet avec précaution et le laisser prendre sa place tranquillement, sans toutefois tenter de le retenir.
