MPT7-1211-I

BELZONA 1211 E-METAL RECONSTRUIT SANS USINAGE DES LOGEMENTS DE PALIERS SURDIMENSIONNÉS

CLIENT:
Municipalité

ÉQUIPEMENT CONCERNÉ:
Logement de palier.

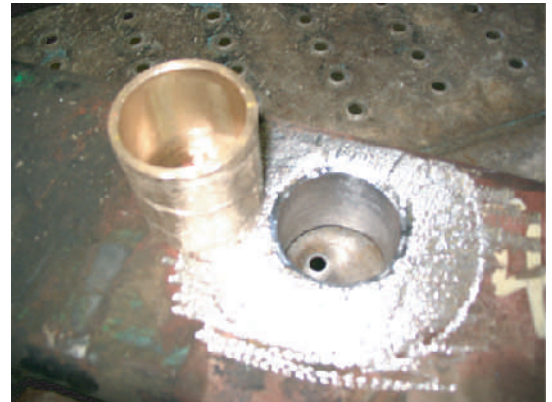
PROBLÈME:
Surdimension entre le palier et le manchon.

1. et 2. Présentation de la préparation de surface du logement de palier et du manchon.
3. Finition de l'application, le manchon est solidement ancré dans le logement de palier.

MÉTHODE D'APPLICATION:
Application réalisée selon la procédure MPT-7.
