SHM9-2211-I

BELZONA PROLONGE LA VIE D'UN PNEU DE POIDS LOURD

ÉQUIPEMENT CONCERNÉ:
Pneu d'un poids lourd.

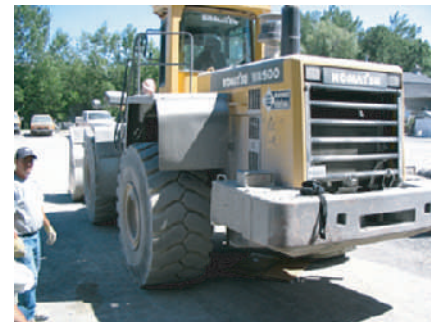
1. Photographie du «loader».
2. Fissure avant/après la préparation de surface. Notez que l'on peut voir le fil d'acier après l'ouverture en "V".
3. Pose de la bande de renforcement et recouvrement avec le 2211.
4. L'application est terminée.

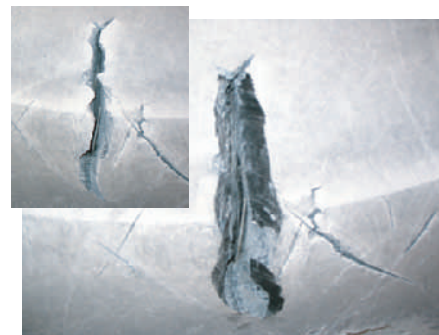
2.

PROBLÈME:
Une fissure risque de corroder l'armature.
