## RÉPARATION DE CIMENT ET JOINTS D'EXPANSION

Centrale Hydro-Électrique

Plancher

Béton et joints d'expansion usés

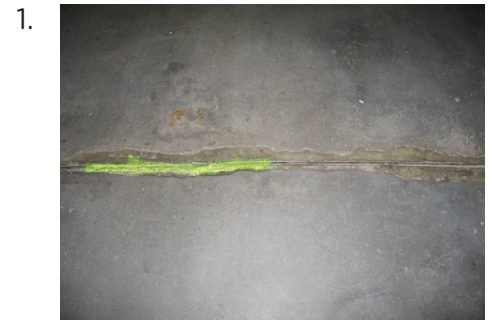
1. État du béton et joint d'expansion avant l'application
2. La surface préparée, le béton fragile et le joint usé ont été enlevés
3. Reconstruction du béton
4. Le joint complètement refait. Le fait d'utiliser le Belzona 4521 Magma-Flex Fluid sur un ciment Belzona nous évite l'application de conditionneur avant l'élastomère.
