TCC5-1321-II

BELZONA PROTÈGE LE MÉTAL DE L'EAU SALÉE

Boîte marine.

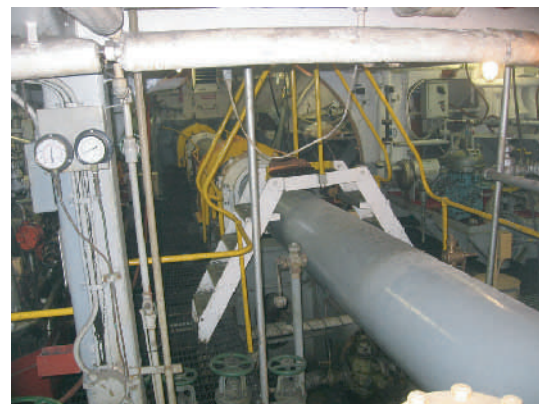
1. L'environnement très restreint ne permettait que le meulâge.
2. La boîte marine contenant de l'eau salée fut meulée.
3. Le Belzona 1321 Ceramic S-Metal fut appliqué en deux couches de couleurs différentes de 12-15 mils.
