# SAVOIR-FAIRE **En action**

GSS9-1121-II

## BELZONA 1121 UTILISÉ POUR COMPLÉTER UNE SOLUTION SUR MESURE

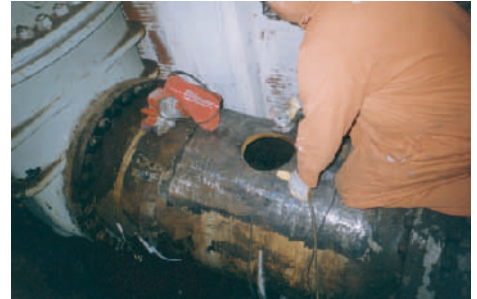
1. Préparation de la surface du tuyau à l'aide d'une meule.
2. Préparation de la surface de la valve. Il est très important d'appliquer du Belzona sur les deux surfaces pour une soudure efficace.
3. Utilisation d'une torche (brûleur industriel) afin de bien assécher la le profil préparé.
4. Les deux parties sont pressées fermement l'une contre l'autre. Cette pression est exercée dans le but d'éliminer toute poche d'air entre les deux couches de Belzona, ce qui donne une étanchéité maximale.
