# SAVOIR-FAIRE **En action**

FPA-5811-III

## UN PLANCHER ÉTANCHE PAR SOUCIS ENVIRONNEMENTAL

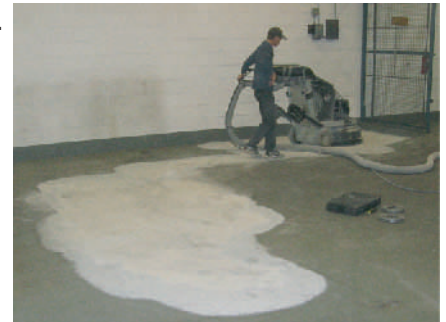
1. Préparation de surface avec meules diamantées.
2. Scellement des fers angles d'aluminium avec le Belzona 1121 XL Metal.
3. Pose du revêtement Belzona 5811 Immersion Grade à l'aide de rouleaux.
4. Résultat final : une application complètement étanche résistante aux produits chimiques et au passage des chariots élévateurs
