PDP9-2131-I

BELZONA RÉPARE DES LOBES ET ÉVITE UN DÉLAI DE 4 À 6 SEMAINES

Usine de traitement des eaux usées.

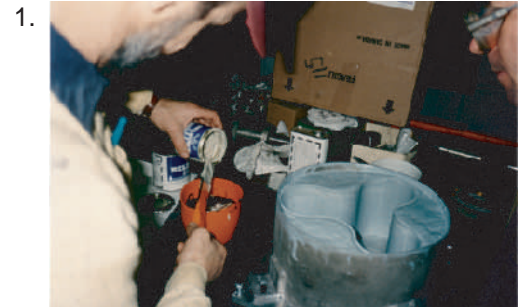
1. Préparation du moule recouvert de 1341 Supermetalgilde.
2. Placement du lobe dans le moule.
3. Le lobe peut être retiré de son moule.
4. Le lobe est de nouveau prêt pour la production.

Le moule doit être recouvert avec du Belzona 1341 Supermetalgilde. Le lobe a été nettoyé au moyen d'un jet de sable et le Belzona 2131 D&A a été coulé en place dans le moule. Le lobe fait 11 pouces de diamètre et 5 pouces de haut. Procédure PDP-9.
