# SAVOIR-FAIRE **En action**

FPA8-4411-I

**BELZONA OFFRE UN SYSTÈME  
ANTIDÉRAPANT, SÉCURITAIRE  
ET DURABLE**

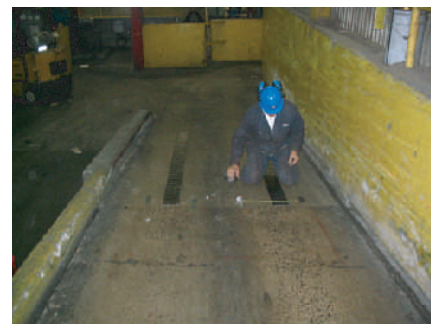
1. Délimitation de la zone de travail.
2. Préparation de surface du ciment et du stainless. Il est important d'obtenir une surface ferme, rugueuse et propre avant d'appliquer le produit.
3. Pose du Belzona 4411 Granogrip.
4. Vue de l'application terminée.
