SOLUTION ADAPTÉE À UNE SABLEUSE À BANDE 1.

CLIENT:
Papetière

ÉQUIPEMENT CONCERNÉ:
Sableuse

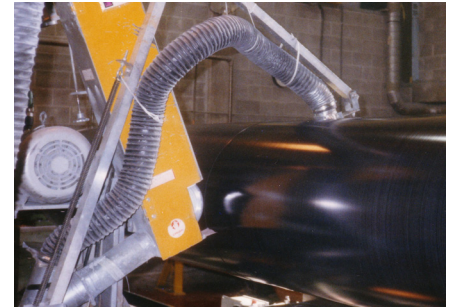
PHOTOGRAPHIES:
1. Vue d'ensemble de la sableuse.
2. La roue et son moule.
3. Application terminée.
4. La roue après quelques jours de service.
