VPF-5811-I

## PROTECTION D'UNE VALVE CONTRE LA CORROSION

Valve d'aqueduc.

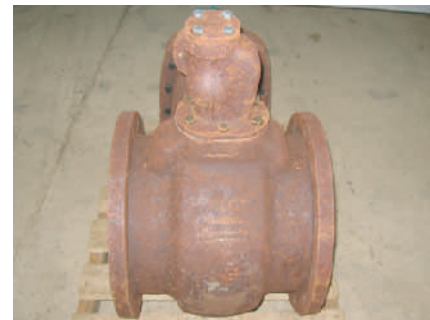
Corrosion et porosité sur l'extérieur.

1. La valve attaquée par la corrosion.
2. Une fois le sablage au jet terminé une porosité importante fut observée.
3. Le Belzona 1111 Super Metal a été utilisé pour rebâtir les surfaces piquées.
4. L'extérieur de la valve a été protégé avec deux couches de Belzona 5811 Immersion Grade pour un total de 24 à 30 mils d'épaisseur.
