FPA1-4111-II

BELZONA 4111 MAGMA-QUARTZ AIDE À SÉCURISER L'AIRE DE TRAVAIL AUTOUR D'UNE PRESSE

CLIENT:
Imprimerie.

ÉQUIPEMENT CONCERNÉ:
Plancher.

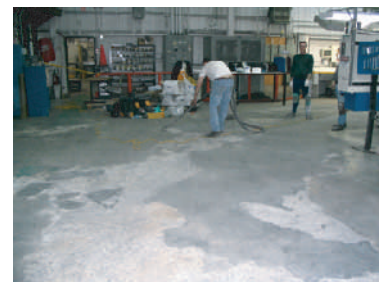
1. État du plancher avant la préparation de surface.
2. Application du conditionneur une fois que la surface est solide et bien nettoyée (exempte de poussière et de petits rebuts de béton).
3. 4. et 5. Travaux terminés, il est très important d'obtenir une surface bien nivelée afin de limiter l'effet des chocs lors des passages des chariots élévateurs.

FAITS BELZONA:
Les travaux consistaient à redonner au plancher un profil plat et régulier autour de la presse.
Possibilité de refaire la surface avec une couche très mince de 4111 (¼ de pouce).
