## PROTECTION BELZONA POUR POMPES

**ÉQUIPEMENT CONCERNÉ:**

Pompe pour eaux usées.

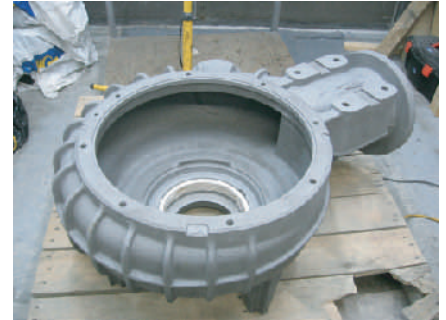
1. La pompe est sablée au jet de sable pour obtenir un métal blanc et un profil rugueux.
2. Le Belzona protège le couvercle du passage des solides que peut contenir l'eau.
3. Le couvercle ainsi que l'intérieur de la volute sont protégés par notre revêtement Belzona 1321 Ceramic S-Metal. Le technicien Belzona applique deux couches de couleurs différentes pour faciliter les inspections visuelles et de déterminer rapidement les endroits sujets à l'usure.
4. Pour cette application, nous avons effectué la pose d'un revêtement externe spécialement conçu pour la protection d'équipements en immersion. Ce revêtement durable éliminera les effets de la corrosion sur la pompe et elle sera très facile à nettoyer lors d'inspection.
