VPF2-1321-I

BELZONA PROTÈGE UNE ÉCLUSE CONTRE LA CAVITATION

Vanne d'écluse.

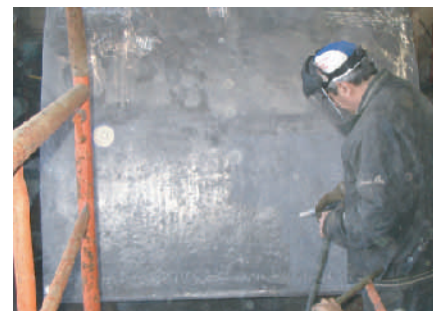
1. Préparation au jet de sable selon les normes SSPC-SP-10 avec profil de 2-3 mils.
2. Délimitation et pose du Belzona 1321 Ceramic S-Metal.
3. Pose du Belzona 1321 Ceramic S-Metal où la pression est faite par l'eau.
4. Inspection après 3 ans; résultats très satisfaisant pour le client.
